Kartlegging av fiskebestander i Nord-Korstjønna og Sandvatnet, og omkringliggende elver

Smalås, A. og Kanstad-Hanssen, Ø. 2023. Kartlegging av fiskebestander i Nord-Korstjønna og Sandvatnet, og omkringliggende elver. SNA-rapport 1/2023. 16 s.

Oppdragsgiver: KN Entreprenør AS

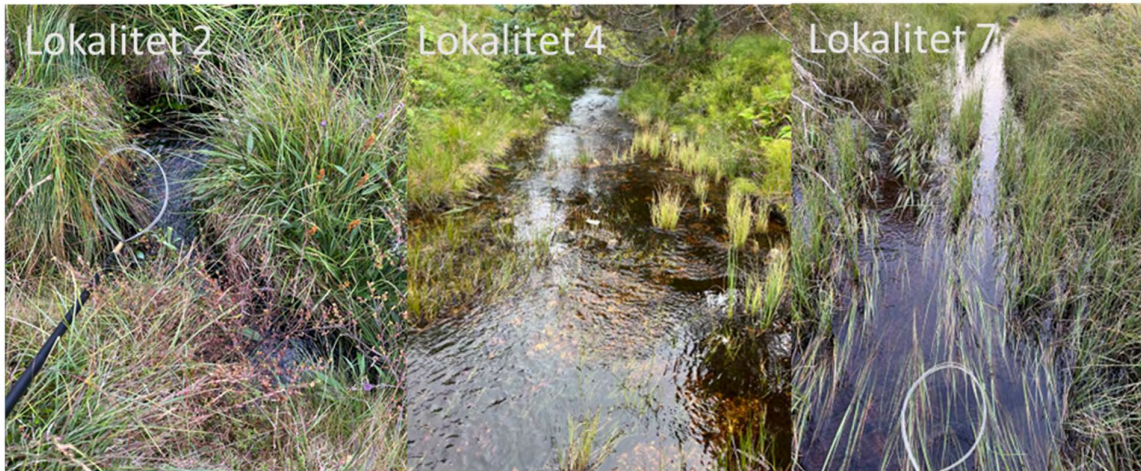
Figur 3. Bilder fra elektrofiskelokaliteter; lokalitet 2 (oppstrøms flystripa), lokalitet 4 (mellom flystripa og Sandvatnet, Sandvasselva) og lokalitet 7 (mellom Sandvatnet og Husvatnet, Sandvasselva).

Det ble ikke registrert fisk på de tre øverste stasjonene (1-3, mellom Nord-Korstjønna og flystripa (**Tabell 2**), og disse resultatene samsvarer godt med resultatene fra prøvofiske i Nord-Korstjønna hvor det ikke ble registrert fisk. Dette elvestrekket er beskrevet som naturlig mindre egnet både som gyteområde og oppvekstområdet for ungfisk basert på elvens utforming og substrat (se beskrivelse i **Tabell 1** og **Figur 3**). Den økologiske tilstanden må uansett ansees
